## Harossenstrasse

### Strassensanierung, Ersatz Wasserleitung und Werkleitungsbau

## Bauprojekt

### Technischer Bericht mit Kostenvoranschlag

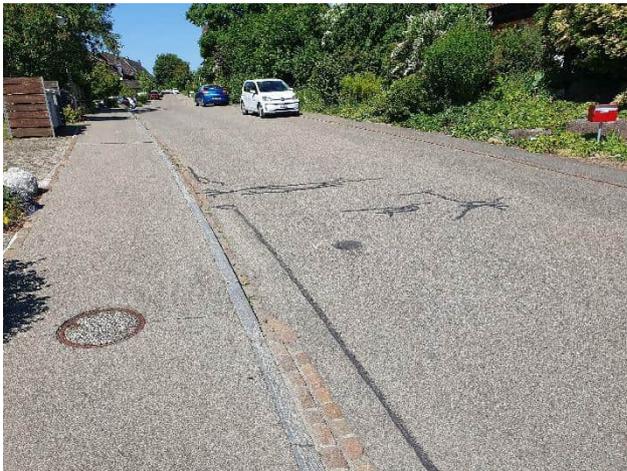
Abbildung 5: Strassenzustand (Bild Ingesa)

Der Strassen- und Gehwegbelag der Harossenstrasse befindet sich in einem schlechten Zustand. Er weist diverse Risse, offene Belagsfugen und Flickstellen auf. Gemäss den materialtechnischen Zustandserfassungen weisen sowohl Belag wie auch Fundationsschicht eine ausreichende Stärke auf. Die Korngrössenverteilung der Fundationsschicht ist erfüllt, die Frostbeständigkeit ist jedoch teilweise nachzuweisen.

In der Harossenstrasse wird der gesamte Belag (Trag- und Deckschicht) erneuert, die Foundationsschicht wird ausserhalb der Werkleitungsräben nur wo nötig ersetzt.

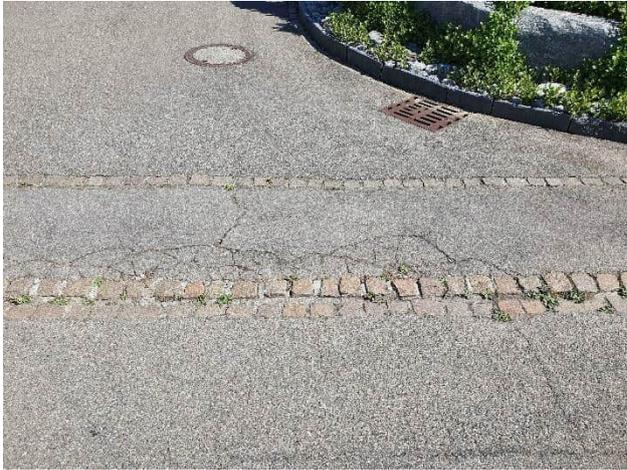
Abbildung 7: Zustand Randabschlüsse (Bild Ingesa)

Die Randabschlüsse befinden sich in einem schlechten Zustand und sind sanierungsbedürftig. Sie sind stark verwittert und weisen ausgewaschene Fugen und stellenweise Absenkungen auf. Bei diversen Grundstückszufahrten sind mehrreihige Randsteinrampen vorhanden, was nicht mehr den heutigen Ausführungsstandards entspricht.

Die Randabschlüsse werden im gesamten Projektperimeter durch neue Granitsteine ersetzt. Entlang der privaten Grundstücksgrenzen wird bei befestigten Flächen ein Schalenstein Typ 12 versetzt, bei Grünflächen eine Stellplatte 8/25. Als Fahrbahnabschluss wird ein Bord-/Wasserstein mit Schalensteinen Typ 12 und einem Anschlag von durchgehend 5 cm versetzt, im Bereich von Grundstückszufahrten mit gestürztem Bordstein. Beim Einlenker in die Brühlstrasse wird für den hindernisfreien Fussgängerübergang der Bord-/Wasserstein beidseitig auf eine Breite von 4.0 m mit einem Anschlag von 3.0 cm gestürzt angeordnet.

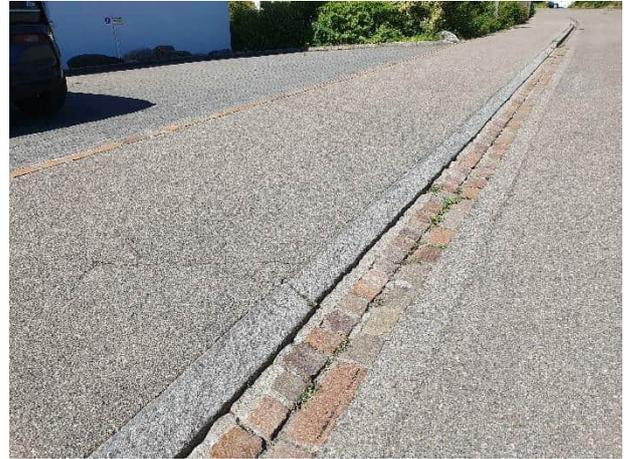
Abbildung 8: Mehrreihige Randsteinrampe (Bild Ingesa)

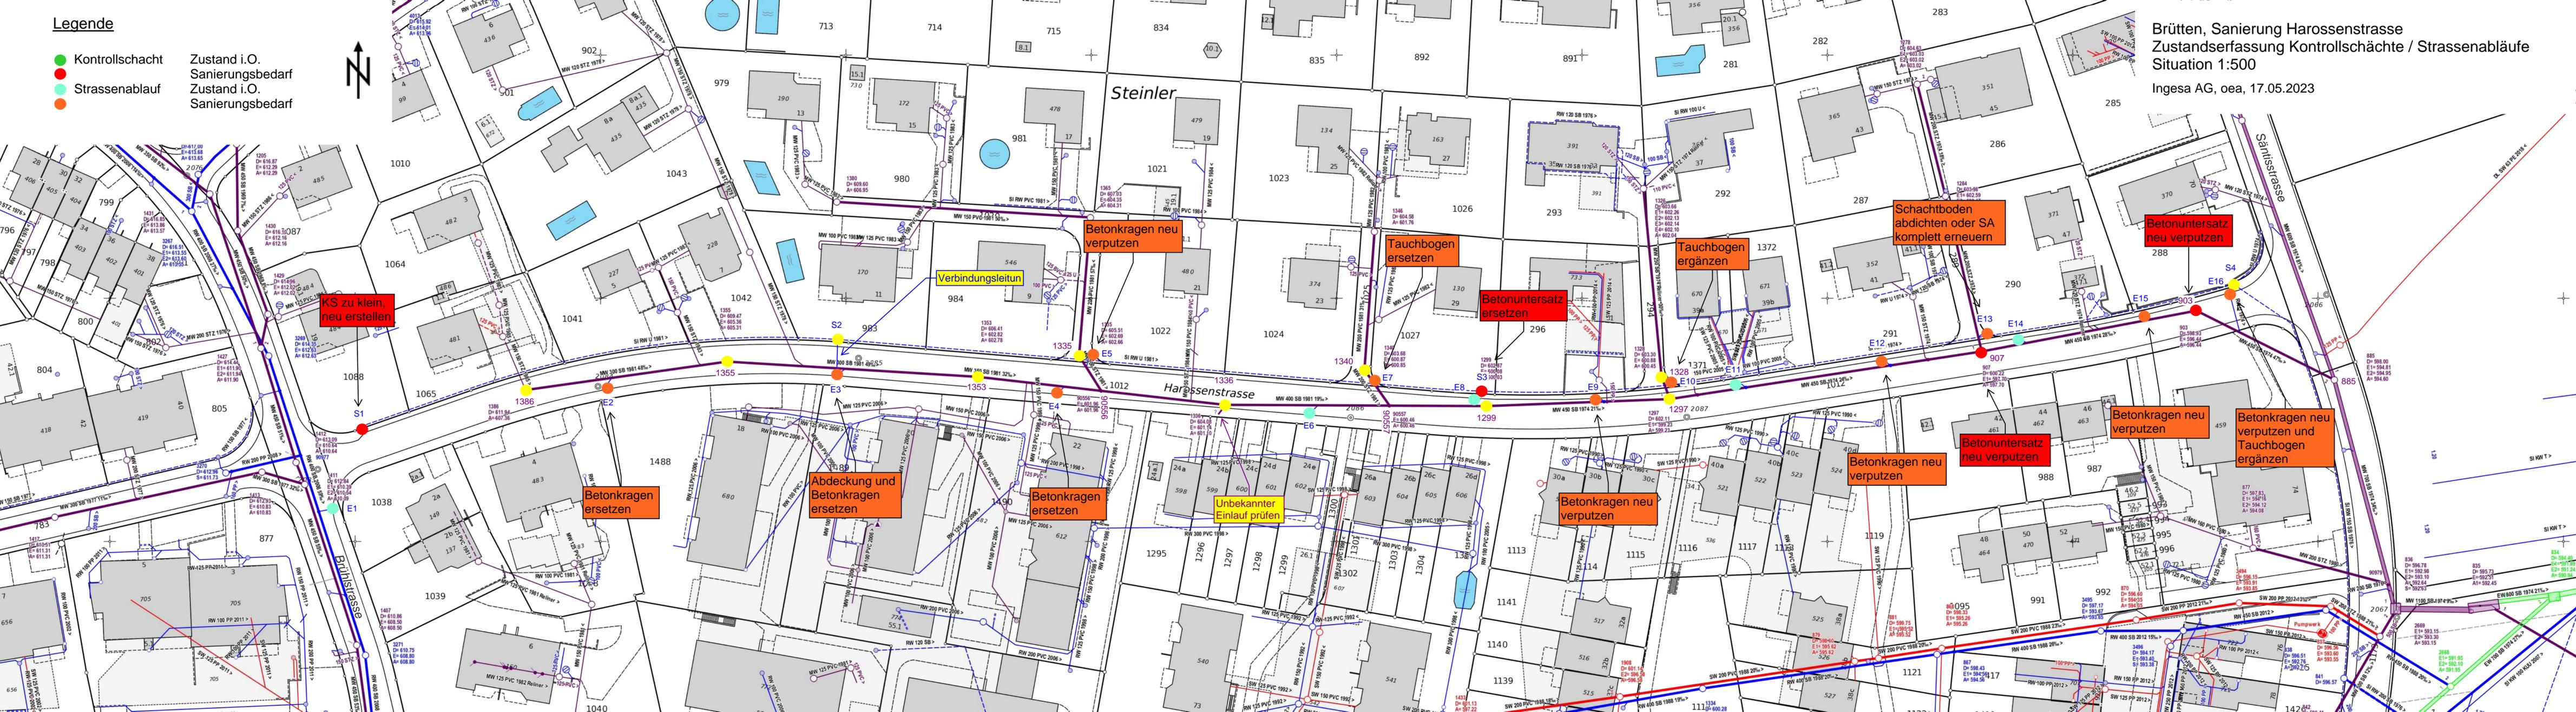
Brütten, Sanierung Harossenstrasse  
Zustandserfassung Kontrollschächte / Strassenabläufe  
Situation 1:500

Das Regenwasser fliesst über die Strasse in die vorhandenen Strassenabläufe ab, welche an die Mischwasserkanalisation angeschlossen sind. Die Strassenabläufe und deren Ableitungen befinden sich mehrheitlich in gutem Zustand. Ein Strassenablauf ist undicht (E13) und bei drei Strassenabläufen fehlt der Tauchbogen (E10, E16) bzw. er ist defekt (E7). Bei einem Strassenablauf besteht eine Verbindung zur nördlich verlaufenden Sickerwasserleitung (KS S2 zu SA E3). Gemäss Kanal-TV-Aufnahmen weisen die SA-Ableitungen stellenweise geringe Verkalkungen auf und bei einer Ableitung liegt ein Hindernis in der Sohle (E4, Steinplatte).

Die Kontrollschächte befinden sich mehrheitlich in sehr gutem Zustand. Bei zwei KS der Meteorwasserleitung ist der Betonuntersatz gerissen (KS 903, KS 907) und bei einem KS besteht ein unbekannter Einlauf (KS 1336). Bei der Sickerwasserleitung ist bei einem KS der Schachtring lose (KS S3) und ein KS weist einen zu geringen Durchmesser auf (KS S1, D = 30 cm).

Die bestehenden Anlagen der Strassenentwässerung werden grundsätzlich belassen bzw. im Bedarfsfall ergänzt oder angepasst. Ein undichter Strassenablauf wird instand gestellt (E13), bei drei Strassenabläufen wird der Tauchbogen ergänzt (E7, E10, E16) und bei einem SA wird nahe dem Auslauf ein Hindernis (Steinplatte) aus der Leitung entfernt (E4). Die Verbindungsleitung der nördlich verlaufenden Sickerleitung zum SA (KS S2 zu SA E3) wird aufgehoben, der Auslauf im KS und der Einlauf im SA verschlossen.

Bei der bestehenden Mischwasserkanalisation besteht grundsätzlich kein Ausbau- oder Sanierungsbedarf. Die beiden gerissenen Betonuntersätze (KS 903, KS 907) werden im Rahmen des Strassenbaus ersetzt, allfällige Massnahmen bezüglich des unbekannteten Einlaufs im KS 1336 sind noch abzuklären.
